**ПАСПОРТ**  
доступности для инвалидов  
объекта и предоставляемых  
на нем услуг в сфере образования  
(далее услуг)

**Акт ОБСЛЕДОВАНИЯ**  
**объекта социальной инфраструктуры**  
**К ПАСПОРТУ ДОСТУПНОСТИ ОСИ**  
№ \_\_\_\_\_

**1. Территории, прилегающей к зданию (участка)  
муниципального бюджетного общеобразовательного учреждения  
«Средняя общеобразовательная школа №6» г. Грозного**

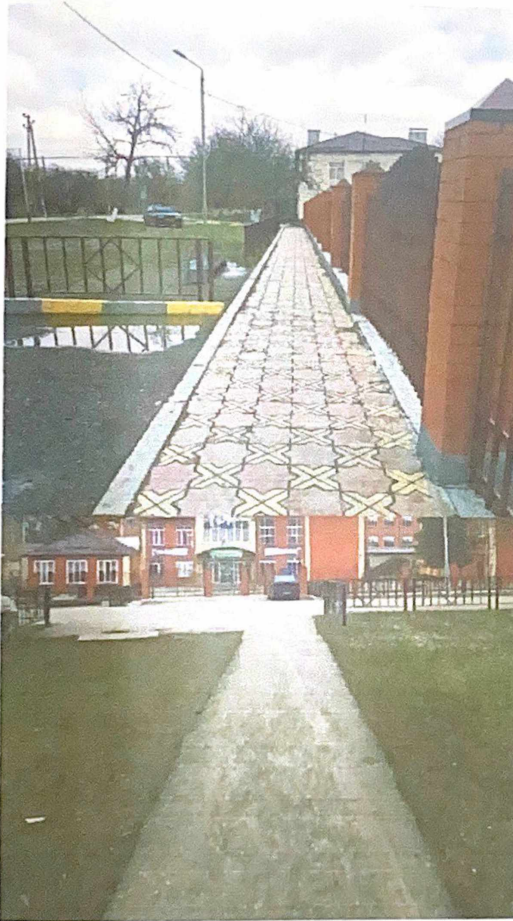
Фото №2 Вход на территорию

Ровная укладка брусчатки и асфальта по периметру школы

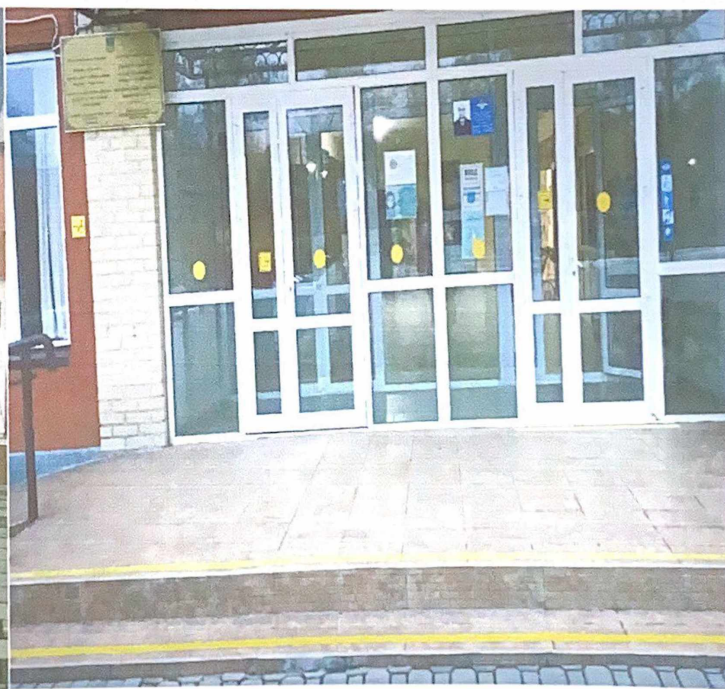
**Дверь (входная) фото.№6**

Нет светового и звукового маяка, нет устройств задерживающих их закрывание дверей.	ДП-В	Установка светового и звукового маяка, установить дверные доводчики, задерживающих закрывание дверей	Текущий ремонт
	ОБЩИЕ требования к зоне				Замечания устранить до конца 2022 года	ДП-В

**Вход (входы) в здание:** снизить порог, установить устройства задерживающих закрывания дверей, установить перила на входной лестнице с 2-х сторон.
